อุบัติเหตุที่ JCO  
แปลจากเอกสารของ  
SHINICHI SUGA

Nuclear Technology and Education Center, JAERI

แปลและสรุปโดย  
มงคล จุลละนันท์  
สำนักงานปรมาณูเพื่อสันติ

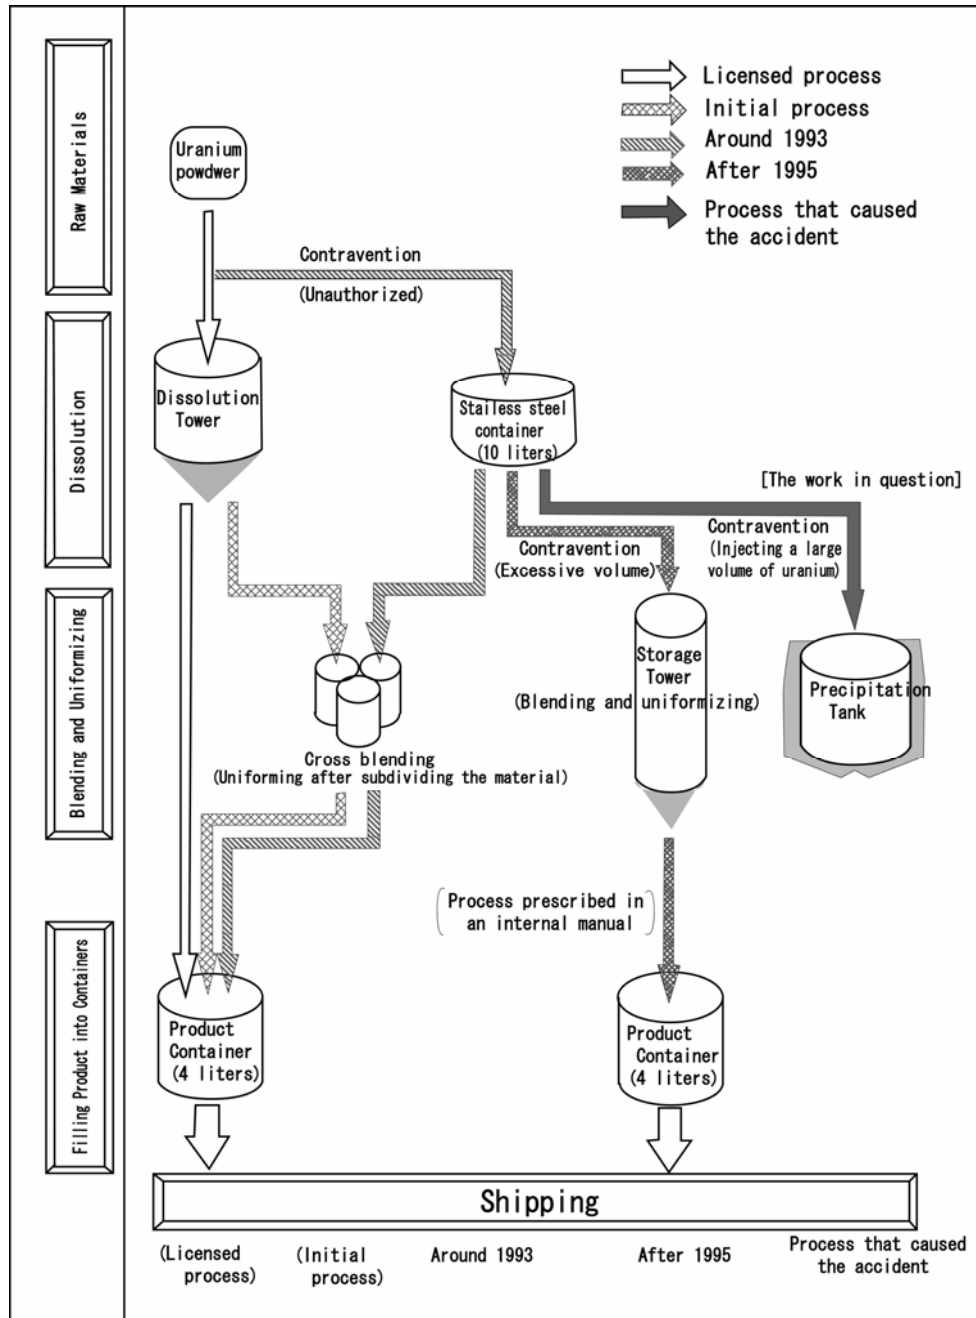
รูปที่ 2 ขบวนการผลิต

ในกรณีของ JCO อุบัติเหตุเกิดจากการทำงานในทางที่ไม่ถูกต้อง แทนที่จะผสมกรดไนตริกกับผงยูเรเนียมใน dissolution tower ตามขบวนการที่ได้ขออนุญาตไว้ กลับผสมในถังสแตนเลสถึงผสมที่ได้รับอนุญาตจะใส่ยูเรเนียมได้ไม่เกิน 2.4 กิโลกรัม ซึ่งจะไม่ทำให้เกิดสถานะวิกฤติขึ้นได้ ขบวนการที่แตกต่างไปจากขบวนการที่ได้รับอนุญาตนี้แสดงในรูปที่ 2

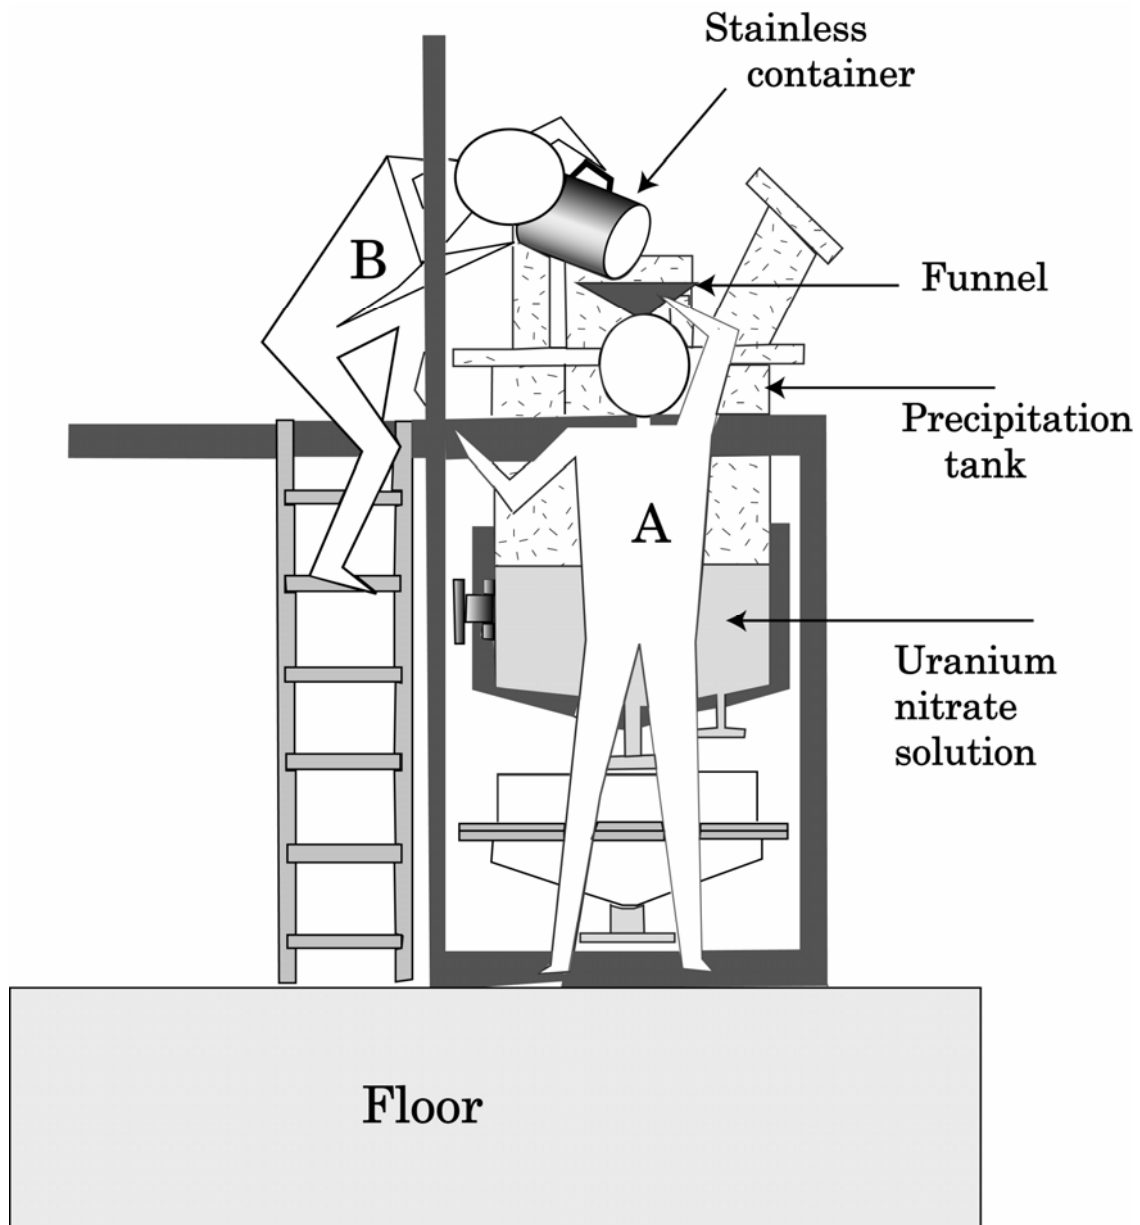
รูปที่ 3 การปฏิบัติงานขณะเกิดอุบัติเหตุ

เวลา 10:35 น. วันที่ 30 กันยายน สารละลายถูกเทเพิ่ม ไปอีก 2 ล็อต ขณะที่คนงาน 2 คน กำลังเทล็อตที่ 3 ตามรูปที่ 3 และมีคนงานอีกคนหนึ่งทำงานอยู่ในบริเวณใกล้เคียงกันนั้น การเทครั้งนี้ทำให้มีปริมาณยูเรเนียมรวมกันถึง 16 กิโลกรัม โดยมีปริมาณสารละลาย 44 ลิตร สัญญาณเตือนภัยจากเครื่องวัดรังสีแกมมาก็ดังขึ้น คนงานคนหนึ่งป่วยและล้มลงทันที คนงานอีกคนหนึ่งบอกในภายหลังว่าเขาเห็นแสงสีฟ้าสว่างวาบขึ้นมาในตอนนั้น มันเป็นแสงที่เกิดจากการเข้าสู่สภาวะวิกฤติครั้งแรกของอุบัติเหตุครั้งนี้

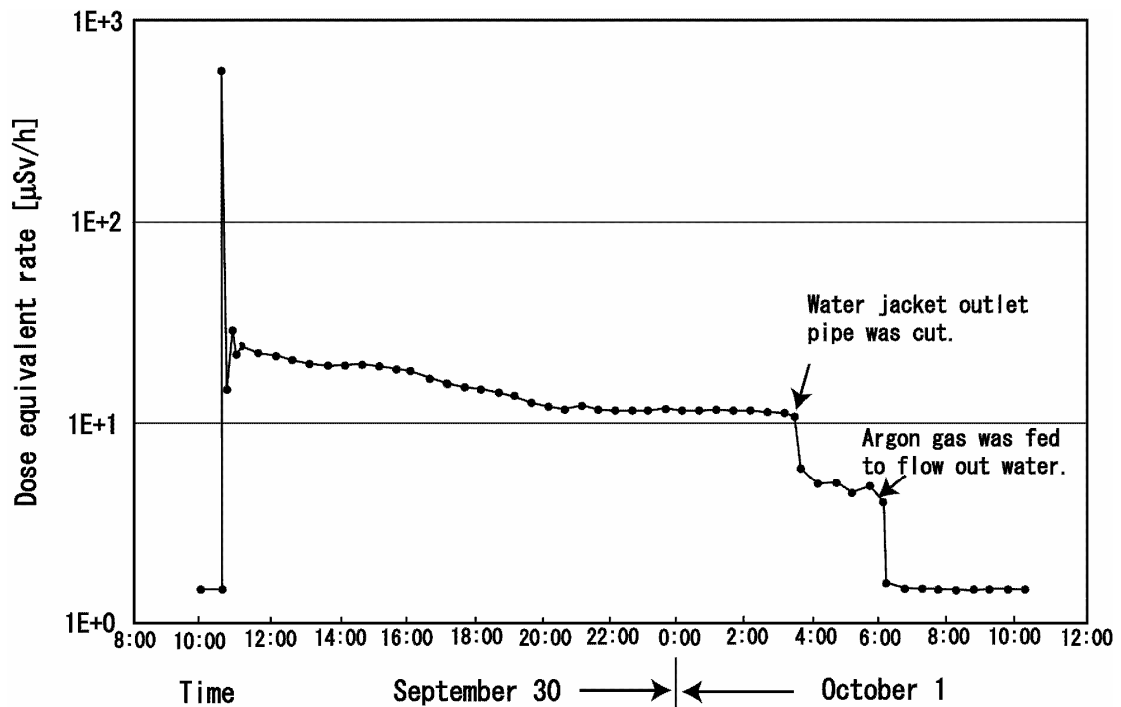
รูปที่ 4 ระดับรังสีแกมมาจากเครื่องวัดรังสีของ JCO

ที่ JCO ไม่มีเครื่องวัดนิวตรอน ใดๆก็ตามเครื่องวัดรังสีแกมมาก็บันทึกการเปลี่ยนแปลงของระดับรังสีไว้ดังแสดงในรูปที่ 4 พวกเขาหวังเรื่องระดับรังสีแกมมาที่สูงขึ้นเรื่อยๆ โดยไม่เข้าใจอย่างชัดเจนหรือเห็นว่าได้เกิดสภาวะวิกฤติขึ้น พวกเขาขอให้เจ้าหน้าที่ของหมู่บ้านอพยพผู้ที่อาศัยอยู่รอบๆ โรงงาน
