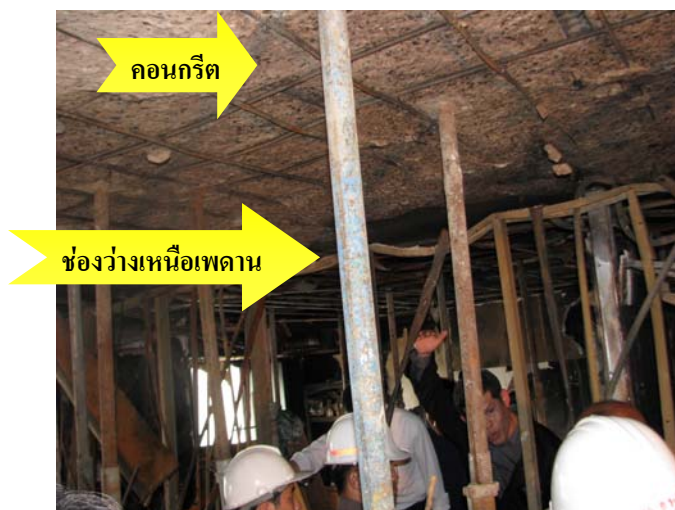
รูปที่ 2 ห้องต้นเพลิงบริเวณห้องนั่งเล่น

จากรูปที่ 2 เพดานที่ห้องนั่งเล่น พบว่าคอนกรีตแตกและหลุดจากเหล็กโครงสร้างพื้นชั้นบน ซึ่งเกิดจากอุณหภูมิที่สูงไม่น้อยกว่า 400 องศาเซลเซียส แต่ไม่เกิน 550 องศาเซลเซียสแน่นอน เพราะการลุกไหม้ไม่ได้เกิด Flashover ดังที่เห็นว่าเชื้อเพลิงจำนวนมากที่ไม่เกิดการลุกไหม้ยังหลงเหลืออยู่ ตามรูปที่ 3 ส่วนใหญ่หนังสือจะลุกไหม้เต็มด้านบนและด้านข้างของกองหนังสือ

จุดต้นเพลิงค่อนข้างแน่นอนว่าเกิดที่ห้องนั่งเล่นบริเวณกองหนังสือดังที่แสดงไว้ในภาพ แต่ตำรวจพิสูจน์หลักฐานไม่พบแหล่งความร้อนที่เป็นต้นเหตุทำให้เกิดเพลิงไหม้ ซึ่งอาจเกิดได้จากอุปกรณ์ไฟฟ้า เช่น ทีวี หลอดไฟฟ้าบนเพดาน สายไฟฟ้าบนเพดาน เป็นต้น ส่วนบุหรี่ยันจากการสอบถามพยานและลูกอีกคนหนึ่งที่เป็นอนอหอพักข้างนอก ยืนยันว่าไม่มีใครสูบบุหรี่ และการค้นหาหลักฐานก็ไม่พบร่องรอยใดๆ อาทิ ก้นบุหรี่ หรือไฟแช็กนักสูบบุหรี่ เป็นต้น ในห้องชุดนั้น

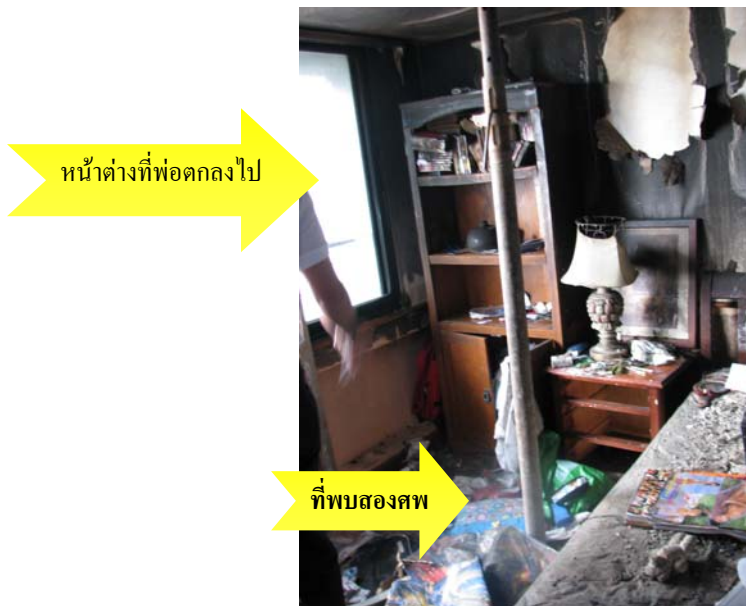
รูปที่ 4 สภาพห้องนอนใหญ่ พบศพสองคนข้างเตียง

จากสภาพส่วนห้องนอนใหญ่พบว่าอุณหภูมิต่ำกว่าห้องนั่งเล่น จากรูปที่ 4 พบว่าอุณหภูมิ ส่วนบนสูงไม่เกิน 200 องศาเซลเซียส เพราะไหม้กระดาษและตู้ไม้ส่วนบนใต้เพดานเล็กน้อย เติง ฟูกที่นอนไม่มีร่องรอยเสียหายใดๆ พบศพนอนอยู่ข้างเตียง ทั้งคู่มีร่องรอยบาดแผลจากเพลิงไหม้ เพียงเล็กน้อยเท่านั้น สันนิษฐานว่าความร้อนและควันไฟไหลผ่านช่องว่างเหนือเพดานของผนัง กั้นห้องเข้าไปในห้องนอนใหญ่ และในช่วงแรกๆอาจมีควันพิษไหลผ่านเข้าไปได้

จากเหตุการณ์เพลิงไหม้หลายครั้งช่วงเวลากลางคืนพบผู้เสียชีวิตอยู่บริเวณเตียงนอน ซึ่ง สันนิษฐานว่าพวกเขาได้รับก๊าซพิษจากเพลิงไหม้ในช่วงแรกๆของการลุกไหม้แล้วหมดสติไป ก่อนที่จะรู้ตัวตื่นขึ้นมา แล้วจากนั้นร่างกายก็ถูกเผาผลาญจากเพลิงไหม้ในเวลาต่อมา จากเหตุการณ์ ครั้งนี้ ก็มีเหตุผลพอสมควรที่เป็นไปได้ว่าพวกเขาได้รับก๊าซพิษแล้วหมดสติไปก่อนยกเว้นผู้เป็นพ่อ

จึงพบศพทั้งสองเสียชีวิตอยู่บริเวณเตียงนอน จึงทำให้ผู้เป็นพ่อตัดสินใจทิ้งภรรยาและลูกไปโดยพยายามหนีออกมาทางหน้าต่างห้องนอน ถ้าเป็นเช่นนี้ห้องทุกห้องติดตั้งอุปกรณ์ตรวจจับความร้อนก็ไม่สามารถช่วยชีวิตทั้งสามคนได้เลยถึงแม้ว่ามันจะทำงานปกติ เพราะการได้รับก๊าซพิษและหมดสติไปก่อน ดังนั้นบทเรียนที่ได้รับ คือ ห้องนอน ห้องนั่งเล่นที่ขวางทางออก ดังรูปที่ 1 นี้ จะต้องติดตั้งอุปกรณ์ตรวจจับควันหรือก๊าซคาร์บอนมอนนอกไซด์เท่านั้น ซึ่งเป็นไปตามมาตรฐานระบบแจ้งเหตุเพลิงไหม้ของ วิศวกรรมสถานแห่งประเทศไทยฯ จึงจะทำให้พวกเขาได้รับการเตือนก่อนจะหมดสติไป ผู้เขียนเชื่อว่าหากห้องทั้งสามติดตั้งอุปกรณ์ตรวจจับควันแบบติดตั้งมากับอาคารตั้งแต่ออกแบบหรือก่อสร้าง หรืออุปกรณ์ตรวจจับควันแบบใช้แบตเตอรี่และมีเสียงเตือนแจ้งเหตุในตัว (Smoke Alarm) เพิ่มเติมจากอุปกรณ์ตรวจจับความร้อนที่ทางโครงการติดตั้งไว้ให้ ดังรูปที่ 6 ผู้เขียนยืนยันได้เลยว่าหากห้องชุดครอบครัวเมธาธรรมติดตั้งอย่างใดอย่างหนึ่งไว้จะไม่มีผู้เสียชีวิตเกิดขึ้นอย่างแน่นอนสำหรับเหตุการณ์ครั้งนี้

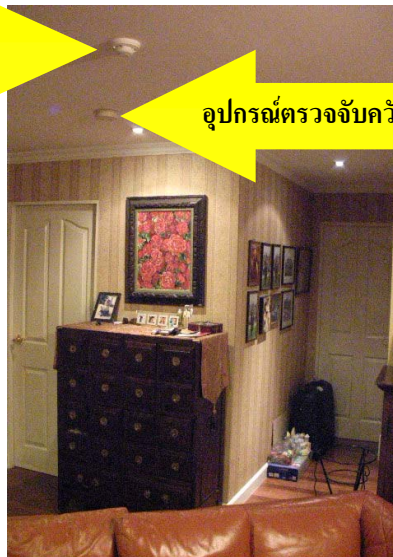
รูปที่ 6 ตัวอย่างห้องนั่งเล่น ที่ติดตั้งอุปกรณ์ตรวจจับควันแบบใช้แบตเตอรี่เพิ่มเติม

อุปกรณ์ตรวจจับควันแบบใช้แบตเตอรี่

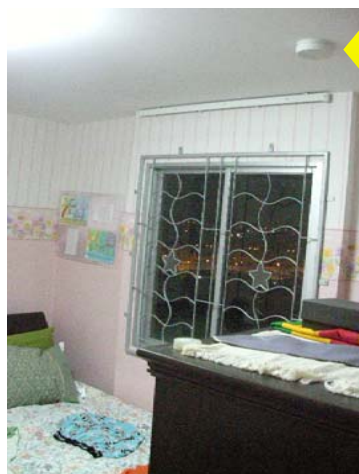
รูปที่ 7 อุปกรณ์ตรวจจับควันแบบใช้แบตเตอรี่และมีเสียงเตือนแจ้งเหตุในตัว (Smoke Alarm)

อุปกรณ์ตรวจจับควันแบบใช้แบตเตอรี่

บทสรุปจากเหตุการณ์ครั้งนี้ ทำให้ผู้เขียนเชื่อได้ว่ามีโอกาสสูงมากที่สองคนที่เสียชีวิตในห้องนอน คือ แม่ชื่อนางพรพิมล และลูกชายชื่อนายชวลิต ได้หมดสติไปก่อนที่พ่อคือนายสมชาย จะตื่นขึ้นแล้วปลุกพวกเขา เมื่อทราบแนวว่าภรรยาและลูกไม่ตื่นแน่นอน จึงหาทางช่วยตัวเองซึ่งเป็นพฤติกรรมมนุษย์อย่างหนึ่งในสถานการณ์เพลิงไหม้ทำให้เกิดการตอบสนองหรือตัดสินใจในทางที่ไม่สมเหตุสมผล เช่น การกระโดดตึก เป็นต้น ดังนั้นการติดตั้งอุปกรณ์ตรวจจับควันทุกห้องในห้องชุดเป็นเรื่องที่จำเป็นอย่างที่สุด ไม่ว่าจะอาคารจะติดตั้งอุปกรณ์ตรวจจับให้ชนิดใด ผู้อาศัยทุกห้องชุดจำเป็นต้องซื้ออุปกรณ์ตรวจจับควันแบบใช้แบตเตอรี่และมีเสียงเตือนแจ้งเหตุได้ในตัวเองอีกอย่างน้อยห้องละชุด และทุกครั้งเมื่ออาคารจัดซ่อมหนีไฟทุกคนต้องเข้าร่วมฟังและซ้อมอย่างจริงจัง ที่สรุปนี้ผู้เขียนไม่ได้คิดเอง ได้ศึกษาข้อมูลเหตุเพลิงไหม้ในหลายประเทศพบว่าบ้านอยู่อาศัย ชุมชนแออัด รวมถึง อพาร์ทเมนต์ คอนโด มีผู้เสียชีวิตถึงประมาณร้อยละ 80 ของผู้เสียชีวิตจากเพลิงไหม้ทั้งหมด นั่นแสดงว่าบ้านของพวกเราเองคือสถานที่ที่อันตรายต่อชีวิตมากที่สุด ดังนั้น Home Fire Safety ที่สอนและรณรงค์กันในหลายประเทศ (ลองค้นจากเว็บไซต์ทั่วโลก) กล่าวไว้สองข้อแรก คือให้ติดตั้ง Smoke Alarm ในบ้านโดยเฉพาะห้องโถงหน้าห้องนอน และให้วางแผนและซ้อมการหนีไฟทุกคน มันเป็นเรื่องเหมือนสูตรสำเร็จเลย สร้างบ้านต้องมีอุปกรณ์ตรวจจับควันซึ่งเป็นของคู่กัน บ้านของคนอเมริกันนั้นติดตั้งอุปกรณ์ตรวจจับควันแบบใช้แบตเตอรี่เกินร้อยละ 96 แล้วในปี พ.ศ. 2547 ซึ่งแสดงว่าอุปกรณ์นี้ได้ติดตั้งเกือบทุกหลังคาเรือนแล้วในปัจจุบัน แล้วบ้านคนไทยมีใครบ้างที่ได้ติดตั้งอุปกรณ์ตรวจจับควันแบบใช้แบตเตอรี่ เพื่อความปลอดภัยทั้งต่อชีวิตของคุณและสมาชิกในครอบครัวทุกคน

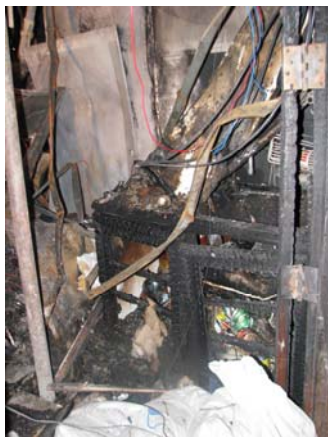
รูปที่ 8 เคาน์เตอร์ข้างประตูด้านห้องน้ำหรือด้านขวา

ผู้เขียนยังสงสัยมากกว่าเหตุใดคนที่สามของครอบครัวเมธาธรรมไม่พยายามหนีไฟออกมา ทั้งๆที่มีระยะทางเพียง 4 – 5 ก้าวเท่านั้น คงไม่มีใครตอบได้ในสถานการณ์อย่างนั้น อาจเป็นเพราะหมดสติไปตามการสันนิษฐานก่อนหน้านี้ก็ได้ หรือไม่กล้าออกมาเพราะความร้อนในห้องนั่งเล่นสูงมากหรือมีเพลิงลุกไหม้ตามเส้นทางหนี 5 ก้าวนี้ จากรูปที่ 8 และ 9 สภาพบริเวณประตูและตลอดเส้นทางพบว่ามีเปลวไฟลุกไหม้รุนแรงพอสมควร สังเกตที่ร่องรอยไหม้ที่ไม่ชอบดูเคาน์เตอร์ซึ่งอาจทำให้พวกเขาไม่กล้าฝ่าเปลวไฟออกมาได้ หรือพวกเขาอาจประเมินว่าเพลิงลุกไหม้มาจากนอกห้องชุดซึ่งประเมินว่าพวกเขาจนมุมแล้ว ถึงหนีออกพ้นห้องชุดไปก็คงมีแต่เพลิงไหม้ตามช่องทางเดินลงไปไม่ถึงบันไดหนีไฟแน่นอน

อย่างไรก็ตาม กรณีที่พวกเขาไม่หมดสติหากคนใดคนหนึ่งในห้องชุดนั้นทราบวิธีการหนีไฟโดยการฝ่าความร้อนและเปลวไฟในลักษณะนี้ ผู้เขียนยังเชื่อว่าพวกเขามีโอกาสรอดชีวิตมากกว่าที่จะรอความตายอยู่ห้องนอน เช่น การใช้ผ้าห่มชุบน้ำคลุมตัวออกมา เป็นต้น บทเรียนที่ได้รับกรณีนี้คือ ผู้ใช้อาคารต้องให้ความสนใจในการฝึกซ้อมหนีไฟที่อาคารจัดขึ้นเป็นประจำทุกปี ตามกฎหมาย จะทำให้พวกเขามีโอกาสรอดชีวิตจากเพลิงไหม้ได้
