หม้อต้มน้ำมันร้อนเกิดไฟไหม้

เรื่อง : หม้อต้มน้ำมันร้อนเกิดไฟไหม้

สถานที่เกิดเหตุ : โรงงานผลิตแบริ่งมันสำปะหลังแห่งหนึ่ง

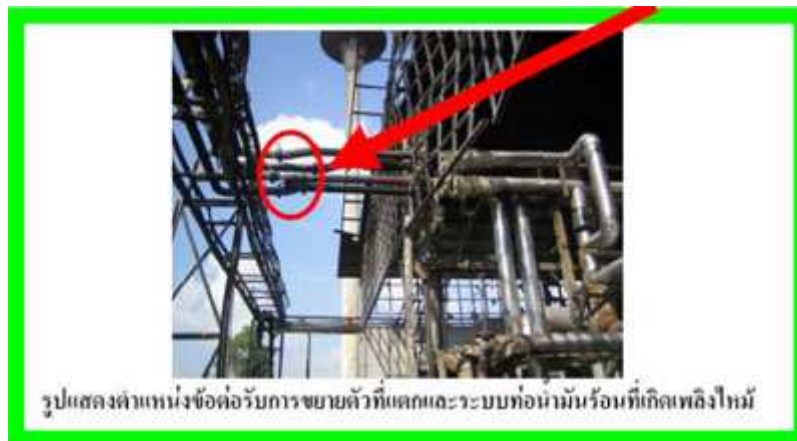
เกิดจากข้อต่อรับการขยายตัว (Expansion Joint) และระบบท่อส่งน้ำมันร้อนแตกทำให้น้ำมันร้อนภายในท่อที่มีอุณหภูมิสูงรั่วไหลออกมาสัมผัสกับวัสดุที่ติดไฟได้ บริเวณใกล้เคียงเกิดไฟไหม้ลุกลามอย่างรวดเร็ว (โรงงานผลิตแบริ่งมันสำปะหลังแห่งนี้มีการใช้หม้อต้มน้ำมัน ที่อุณหภูมิใช้งาน 250 องศา C โดยส่งน้ำมันร้อนไปตามท่อซึ่งมีขนาดเส้นผ่านศูนย์กลาง 6 นิ้ว เพื่อแลกเปลี่ยนความร้อนที่รังผึ้งอุ่นอากาศให้มีอุณหภูมิใช้งาน 180 องศา C เพื่อใช้อากาศร้อนในการอบแห้งให้แห้ง) ดังแสดงในภาพประกอบ

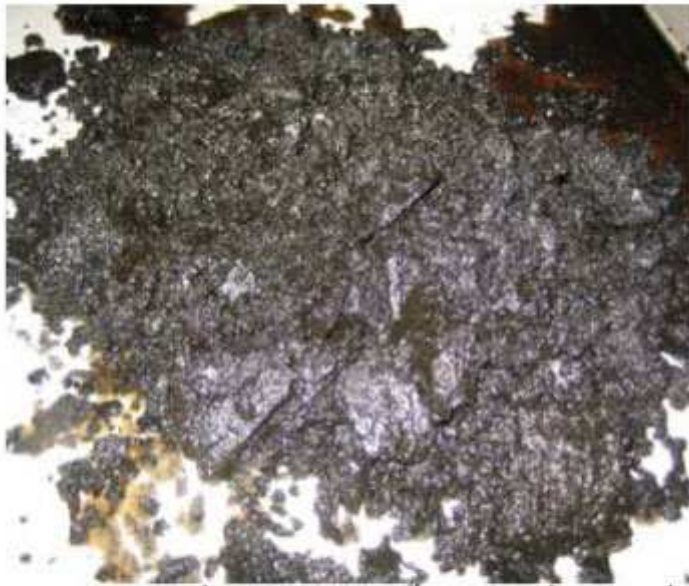
รูปถ่ายแข็งที่อยู่ในระบบท่อน้ำมันร้อนซึ่งอุดตันที่
กรองน้ำมัน (Strainer)

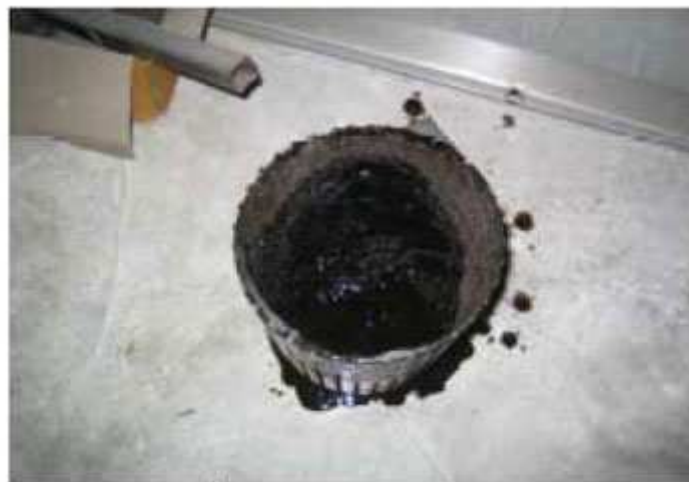
รูปกรองน้ำมัน (Strainer) ที่เกิดการอุดตัน
